LE BÂTIMENT A RISQUES ET SES PATHOLOGIES

(humidité, infiltrations, mérules et
champignons lignivores)

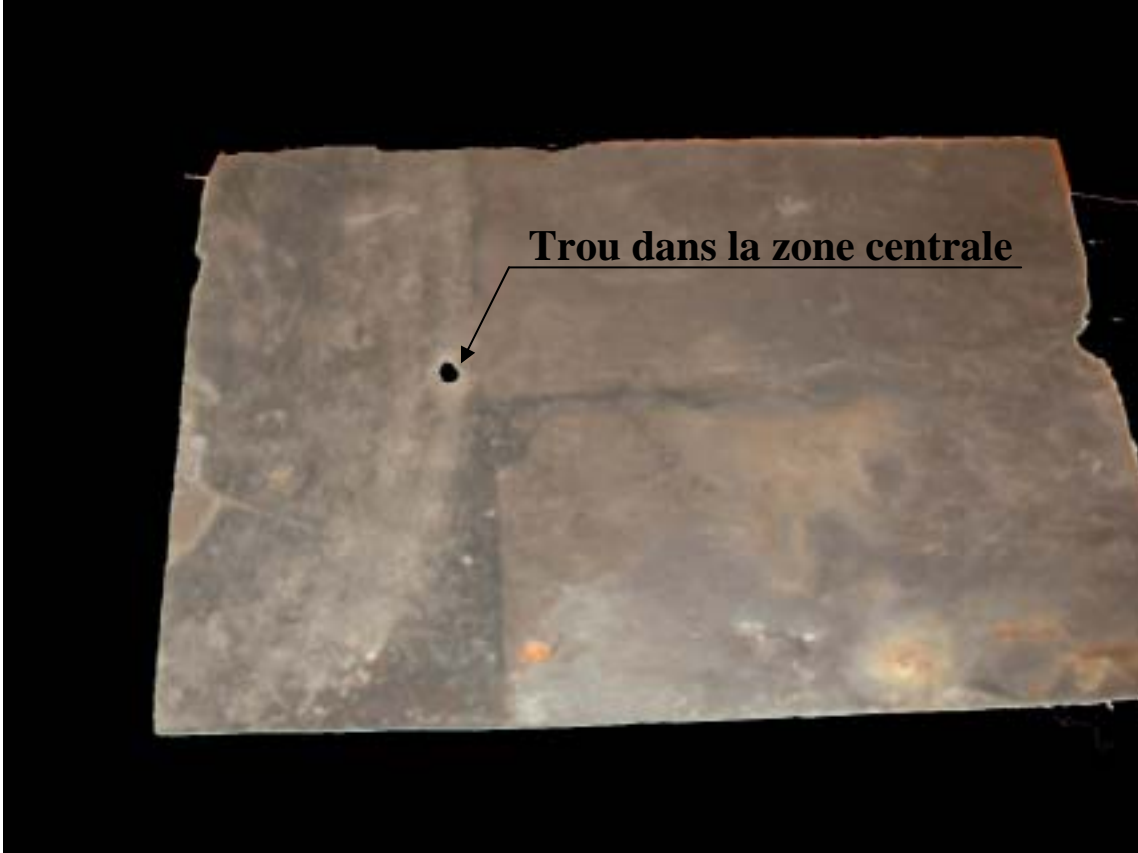
Trou dans la zone centrale

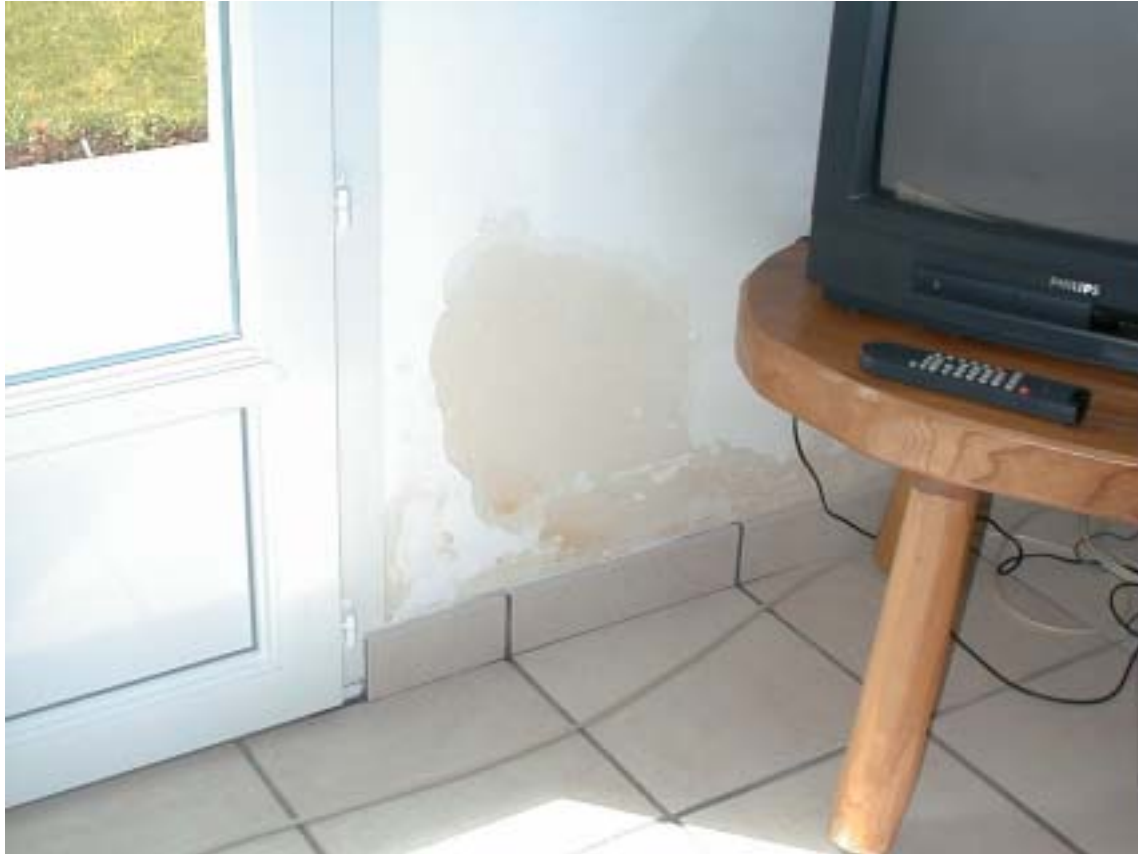
Remontées capillaires

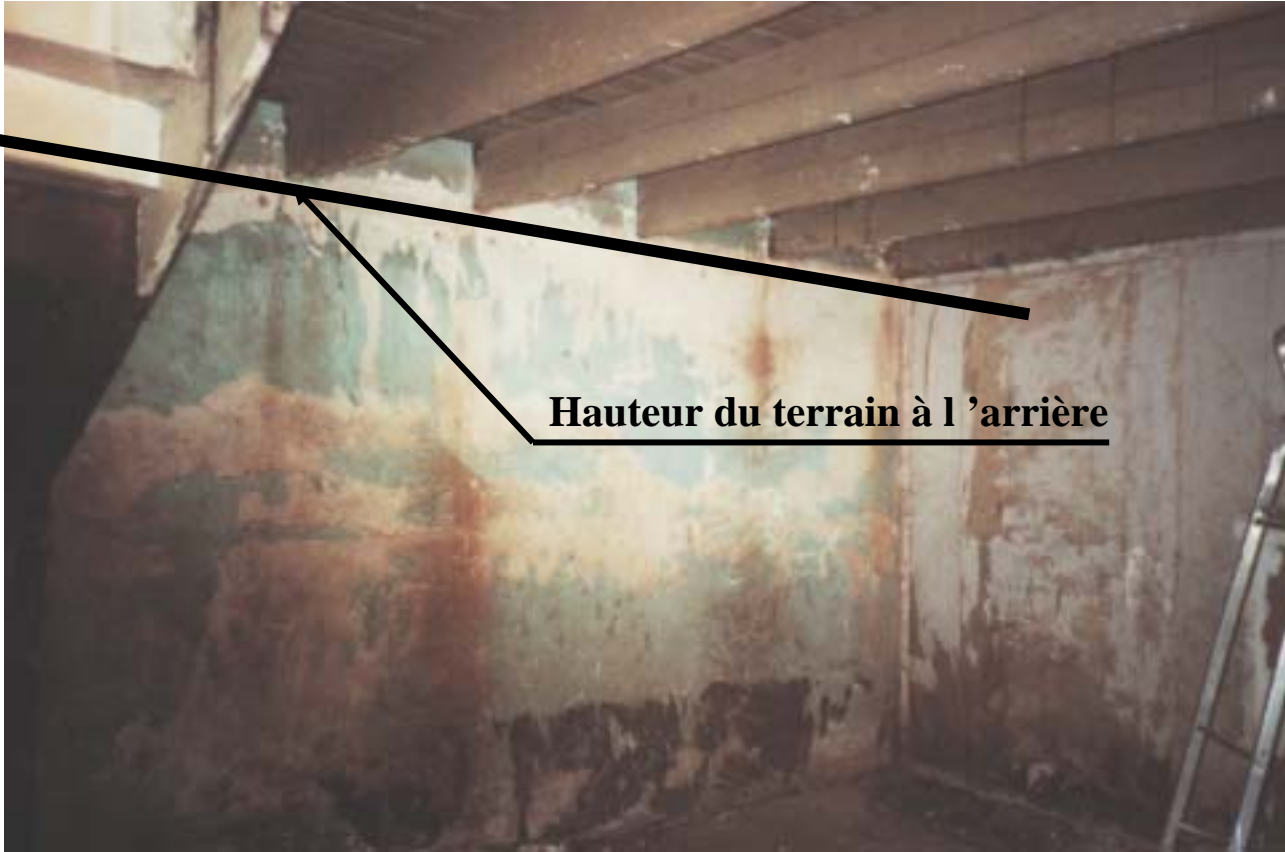
Hauteur du terrain à l'arrière

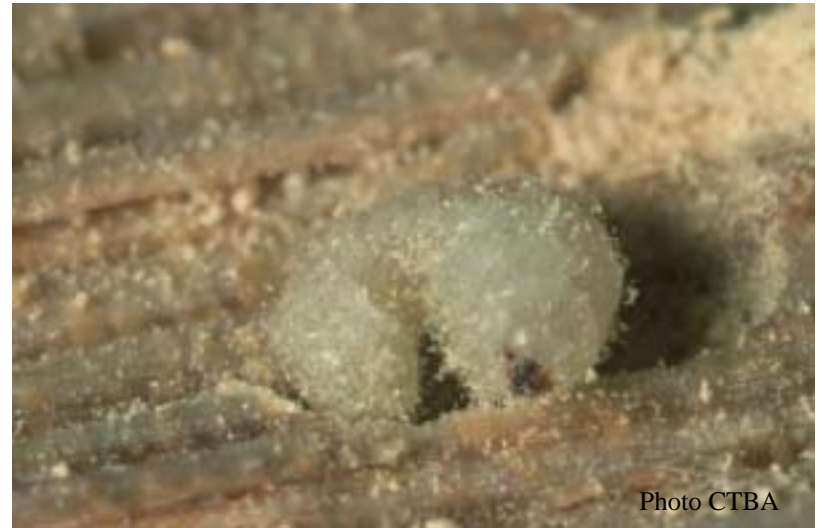
Larve de petite vrillette

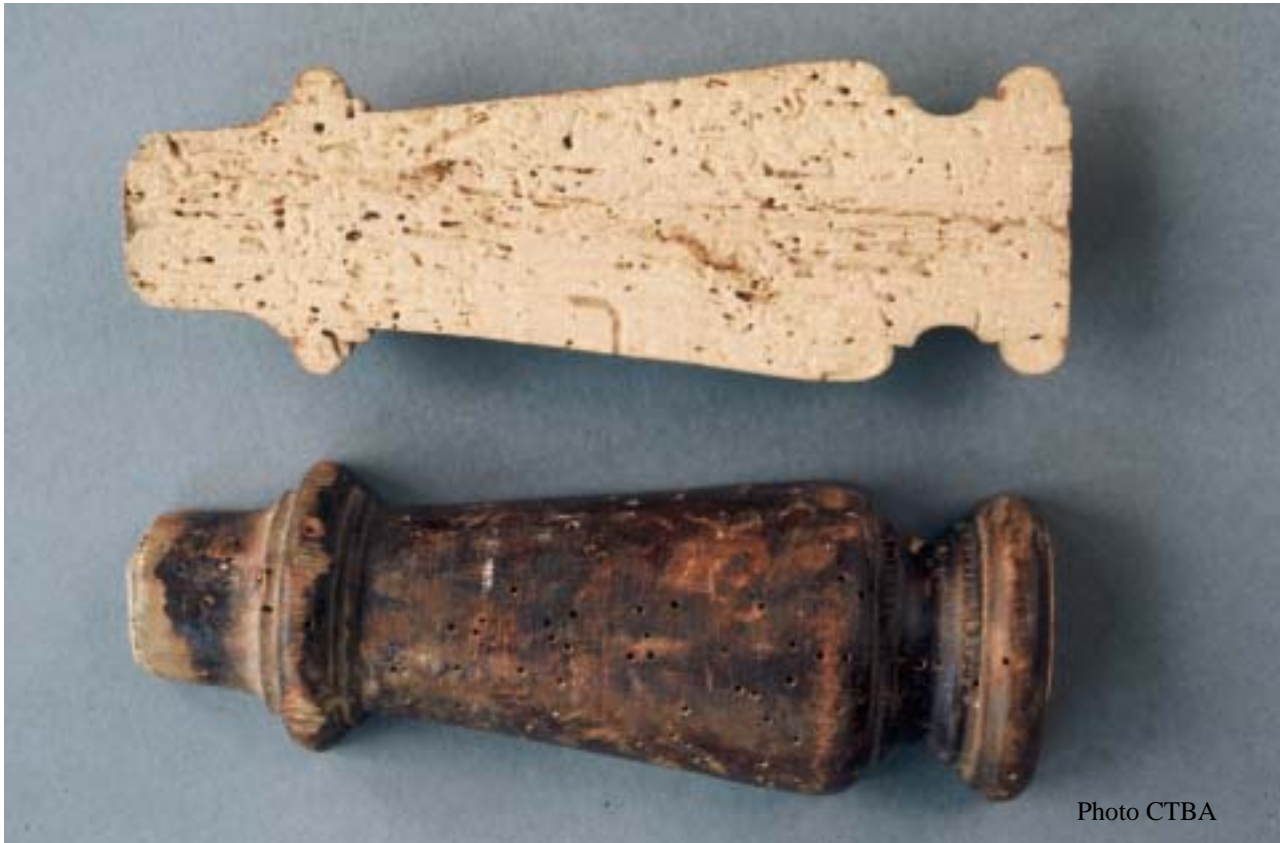
Bois attaqué par de la petite vrillette

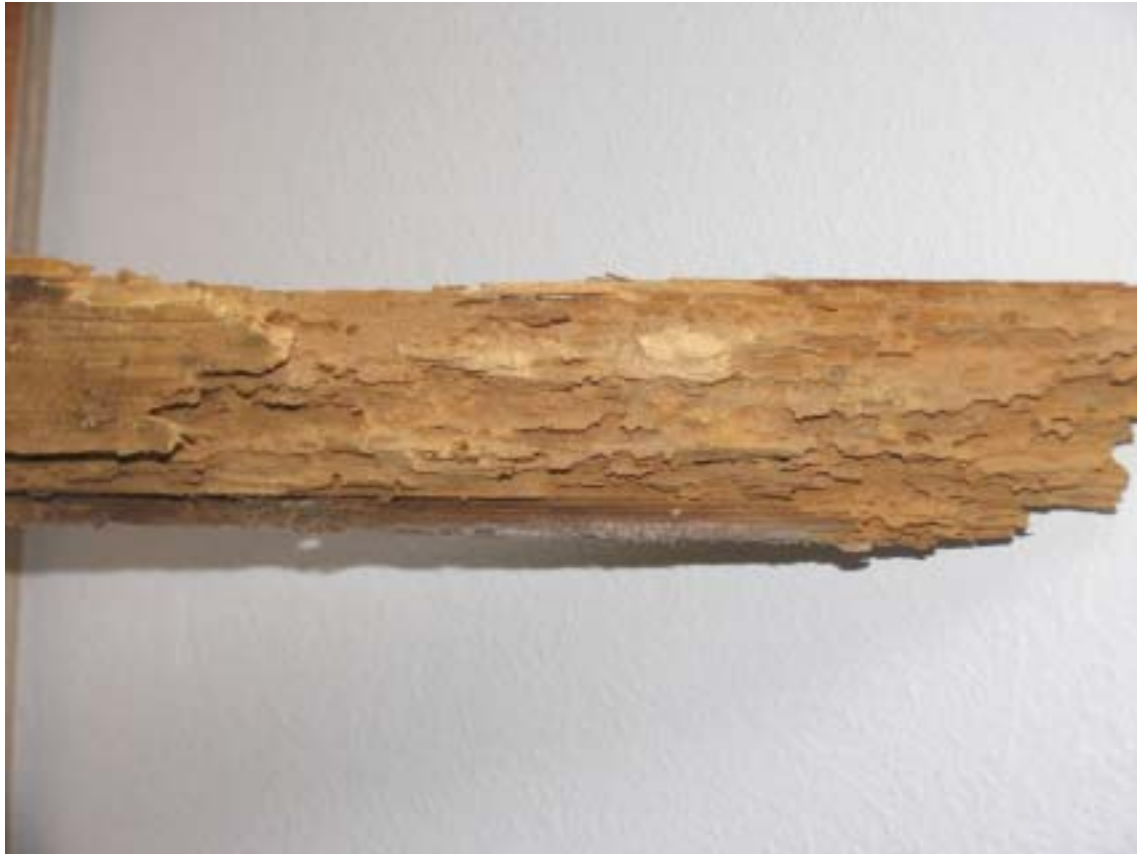
Solive ruinée par une attaque de grosse vrillette

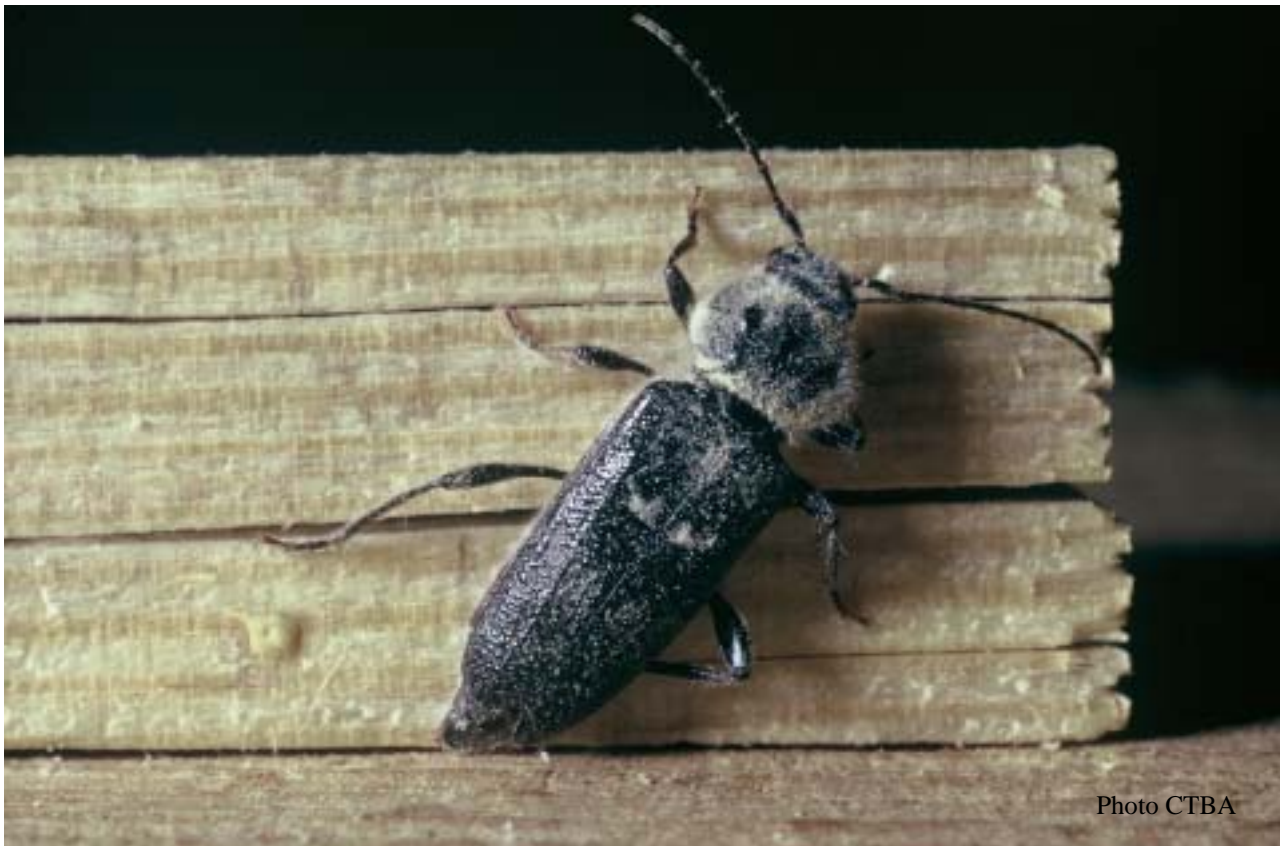
Capricorne à l'œuvre

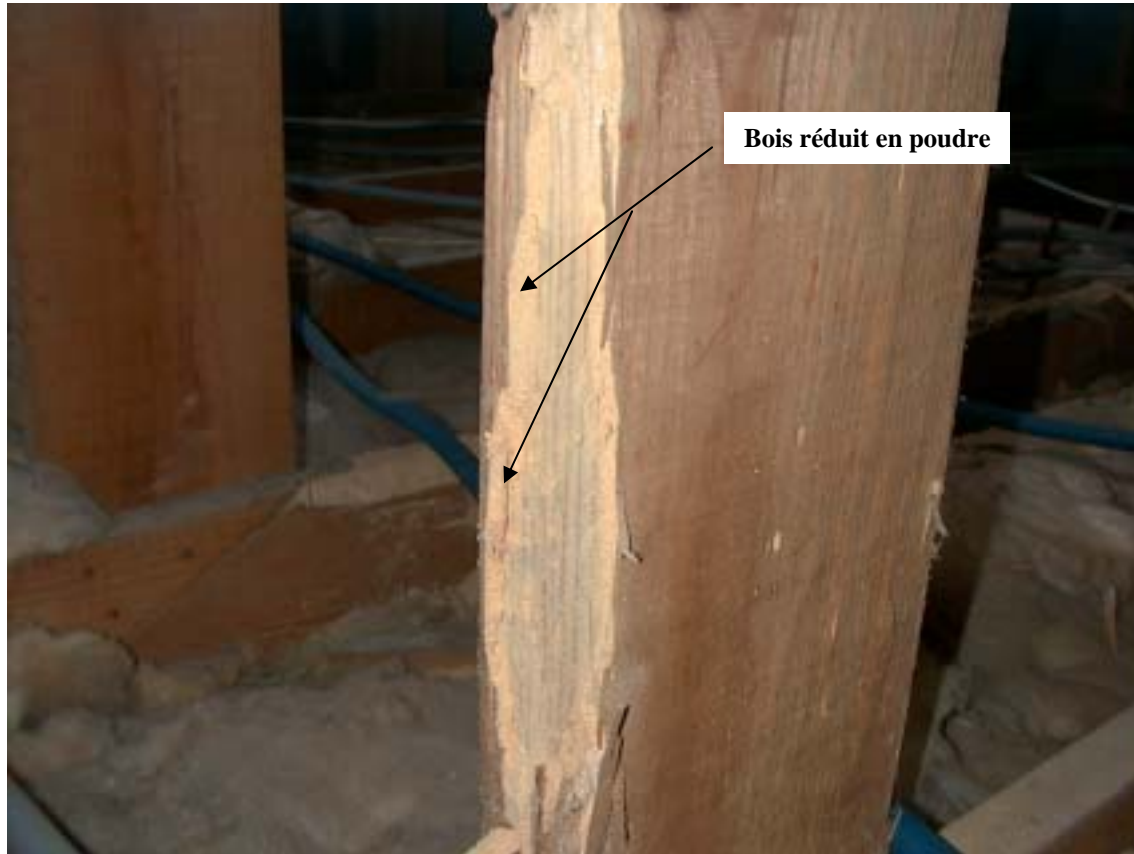
Exemple caractéristique d'attaque par le capricorne

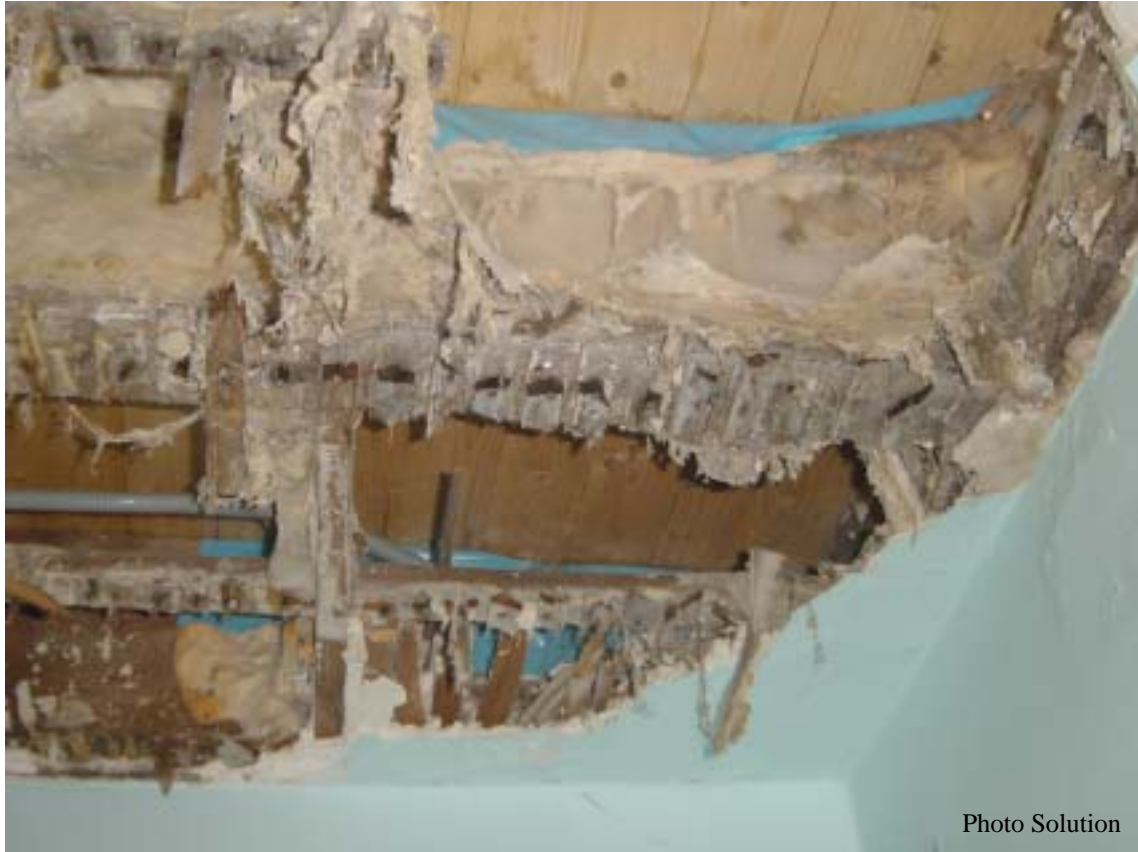
Exemple caractéristique de l'aspect d'une toile

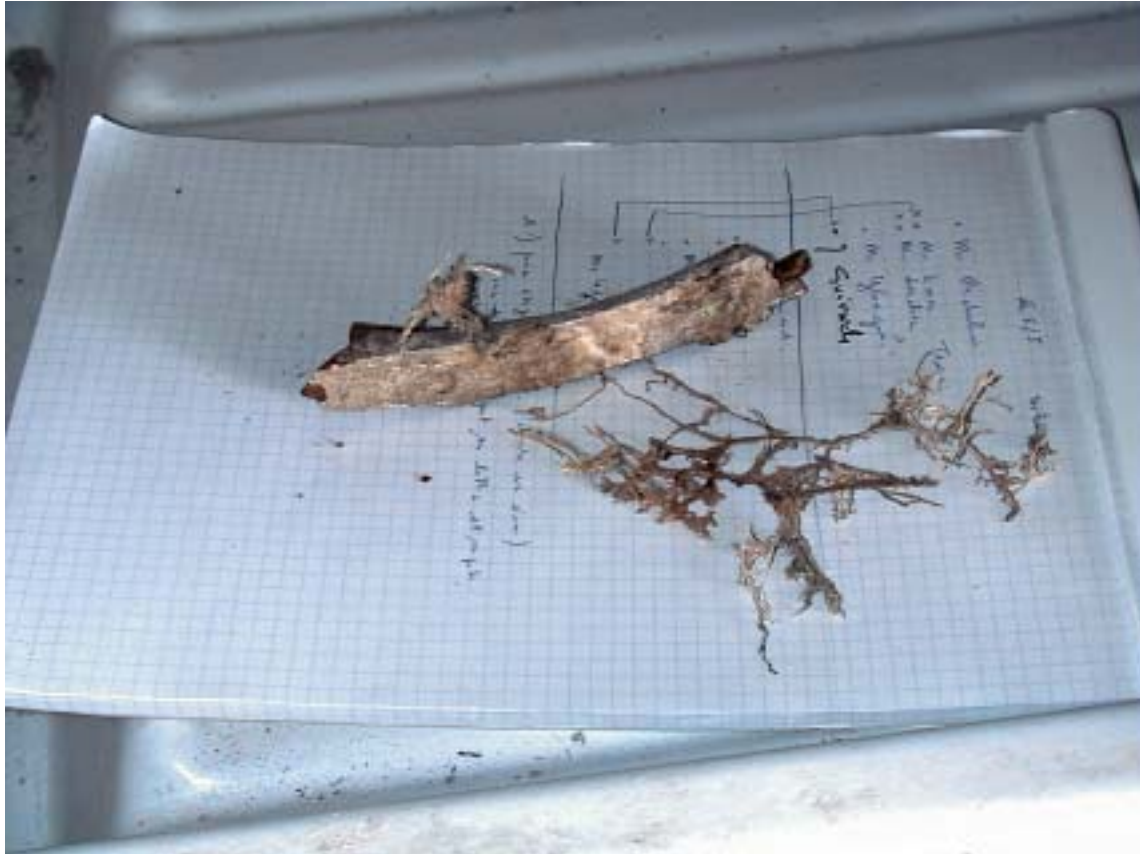
Exemple de cordonnets

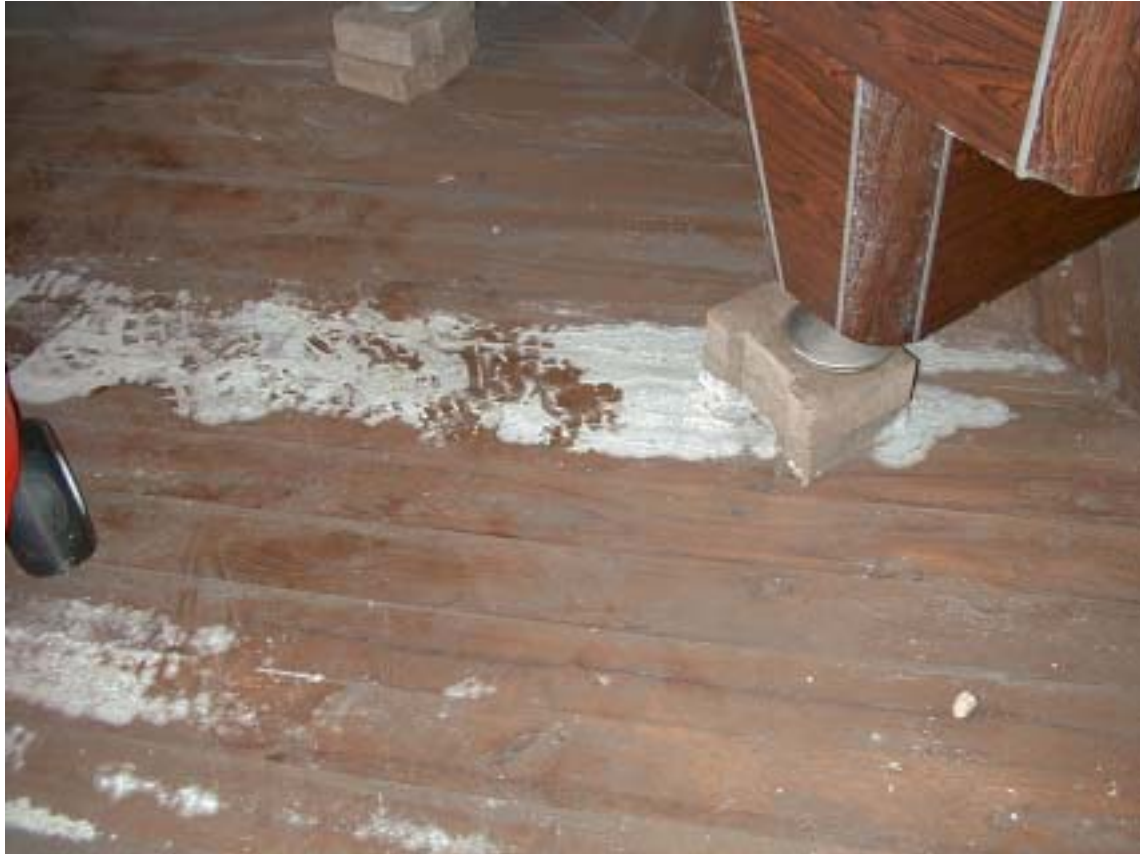
Autre aspect : mousse blanchâtre

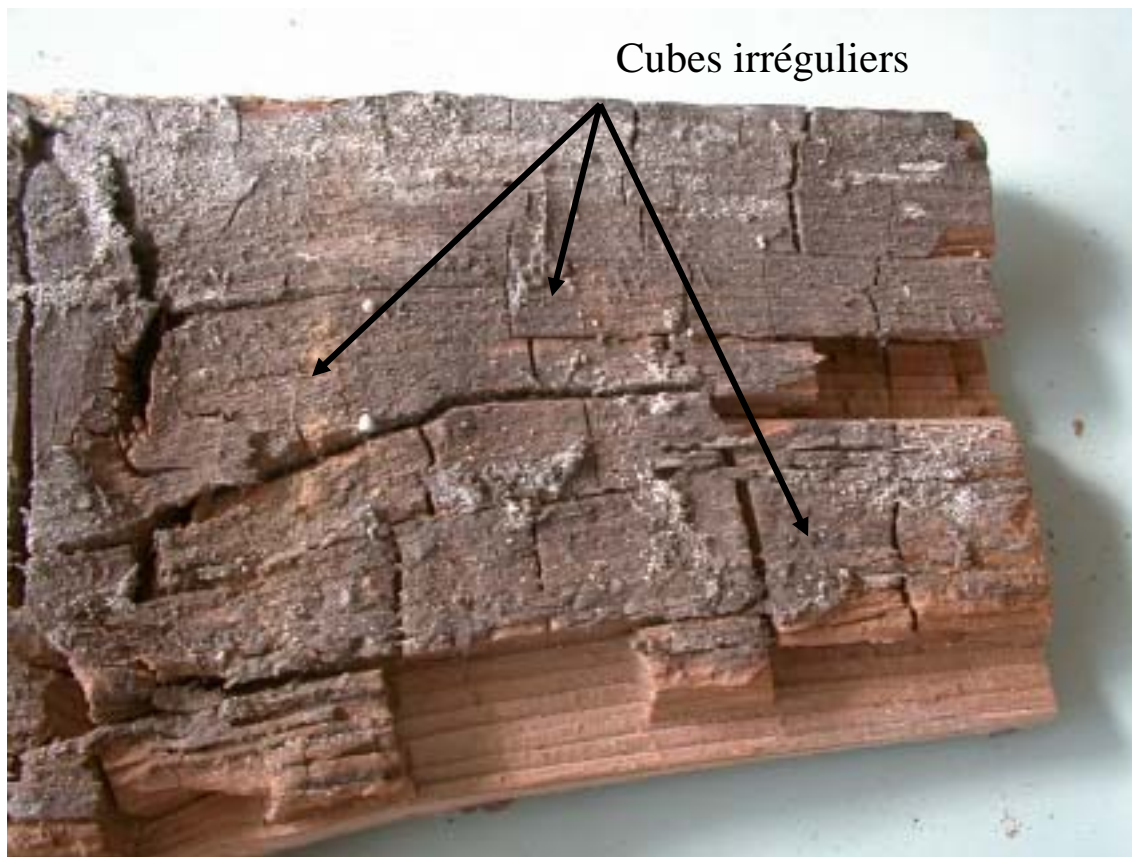
Pourriture cubique causée par la mэрule

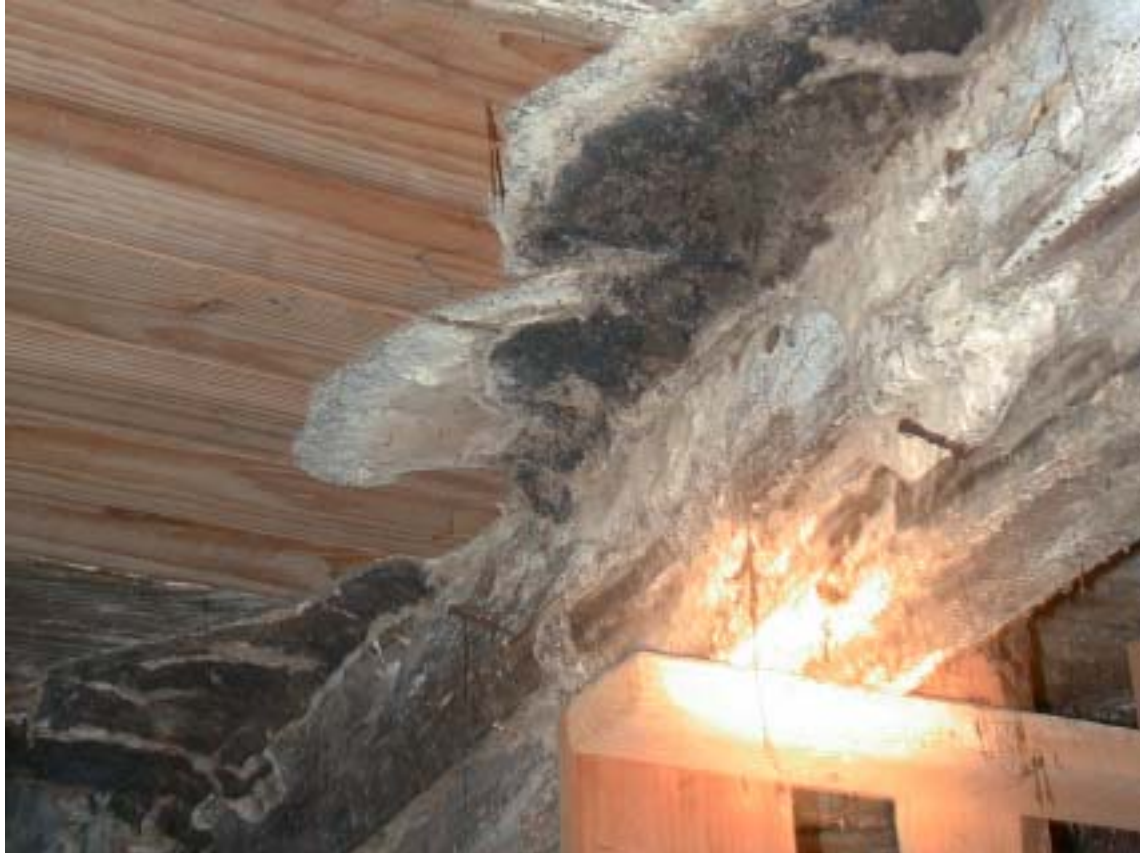
Exemple de croissance foudroyante entre deux réunions espacées de 4 semaines

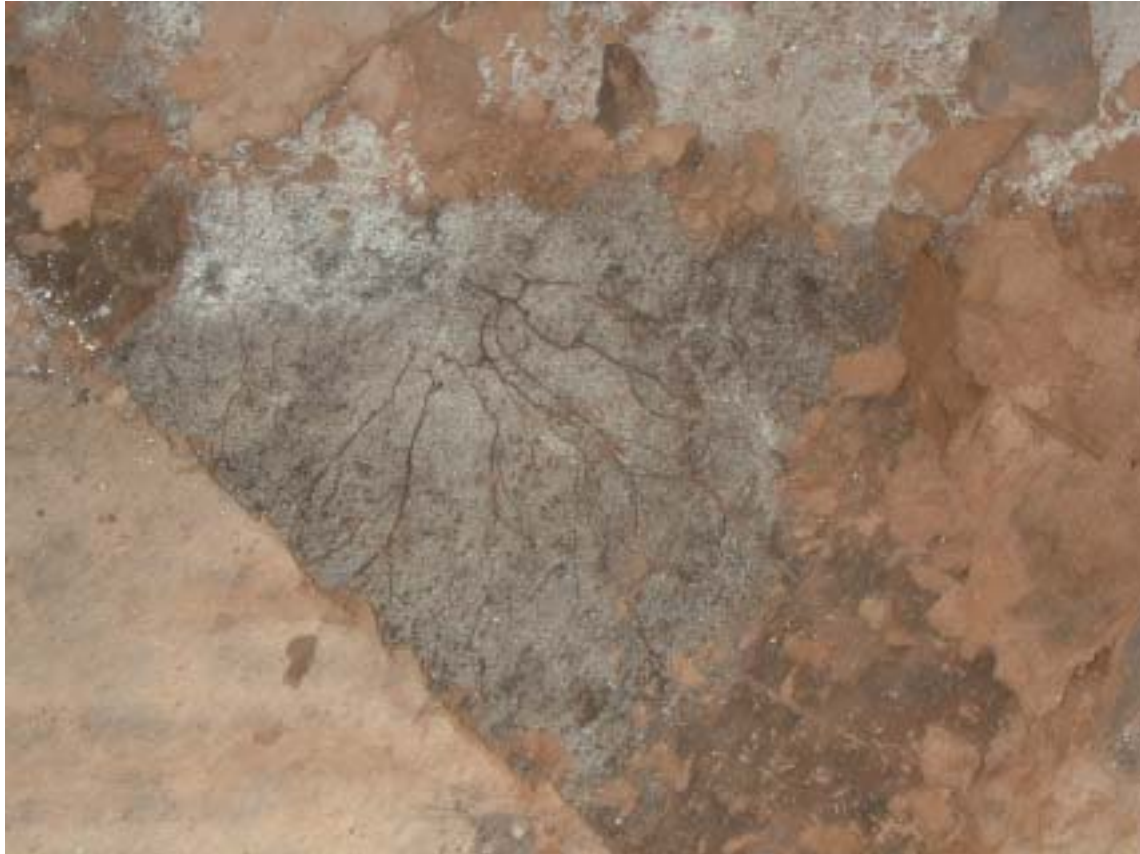
Exemple de prolifération sous un linoléum

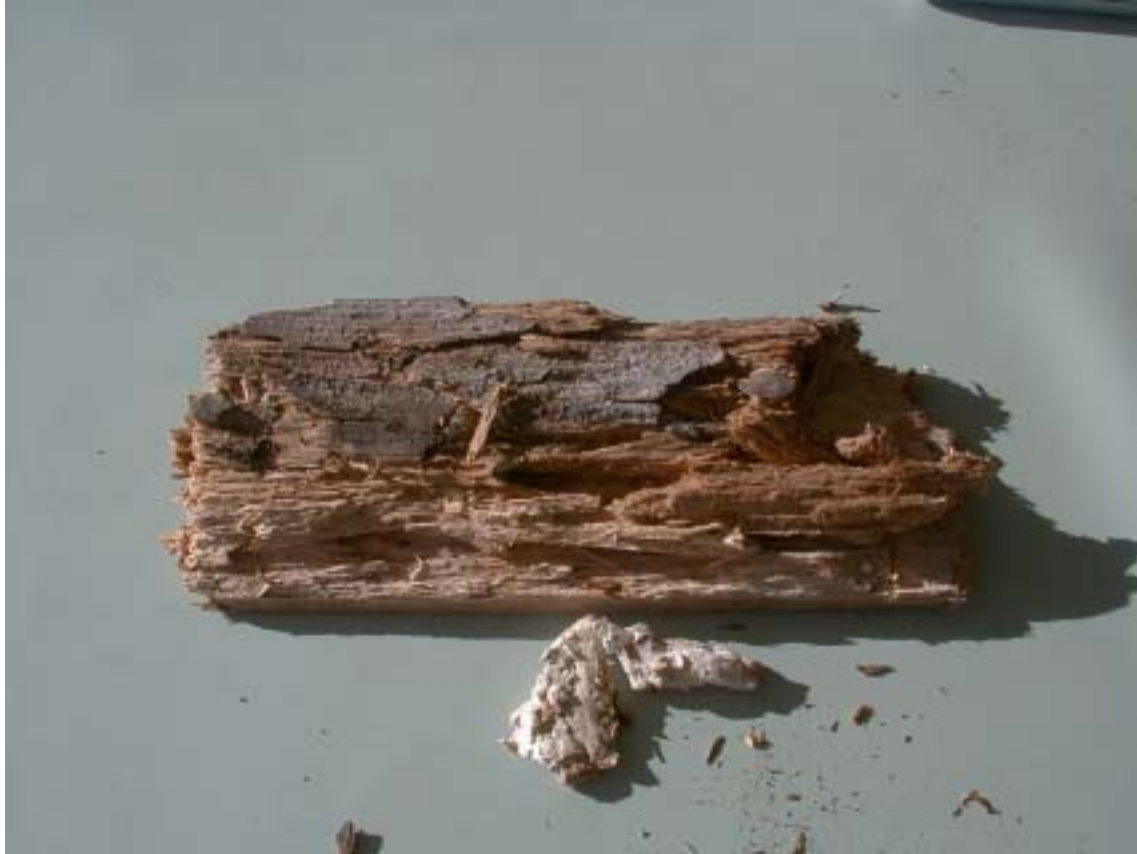
Pourriture fibreuse

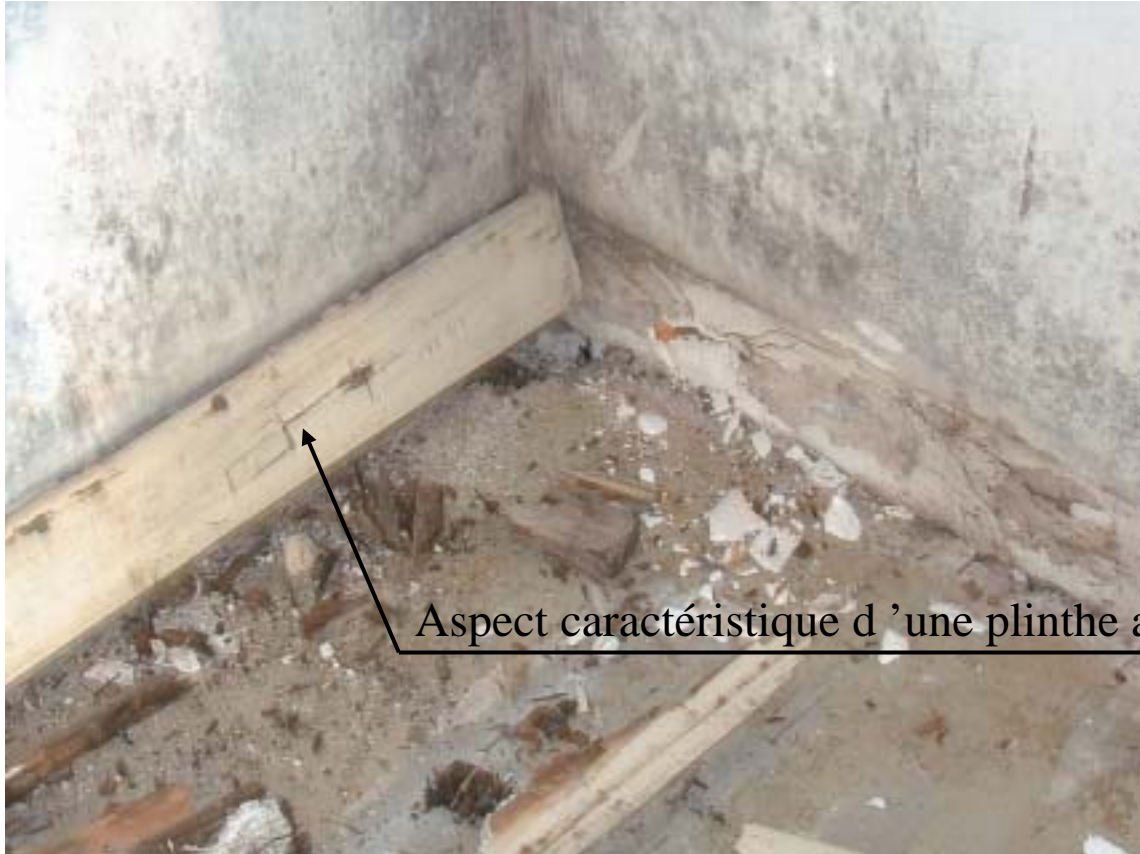
Aspect caractéristique d'une plinthe attaquée

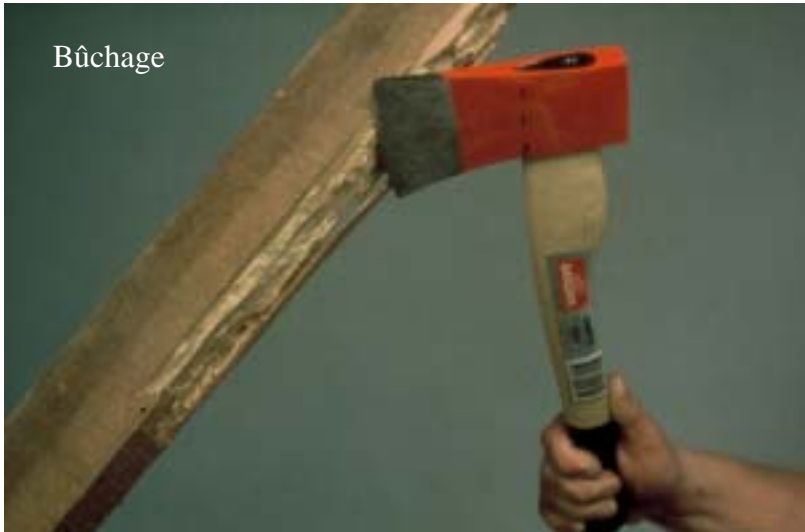
Bûchage

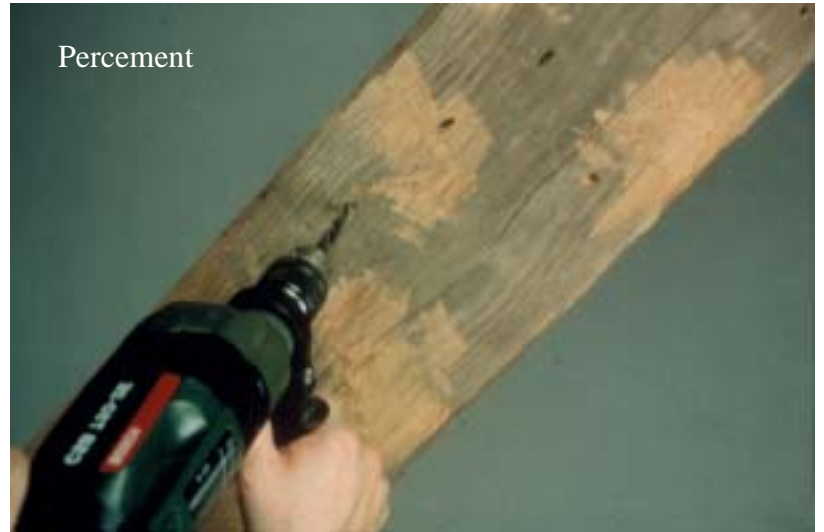
Percement

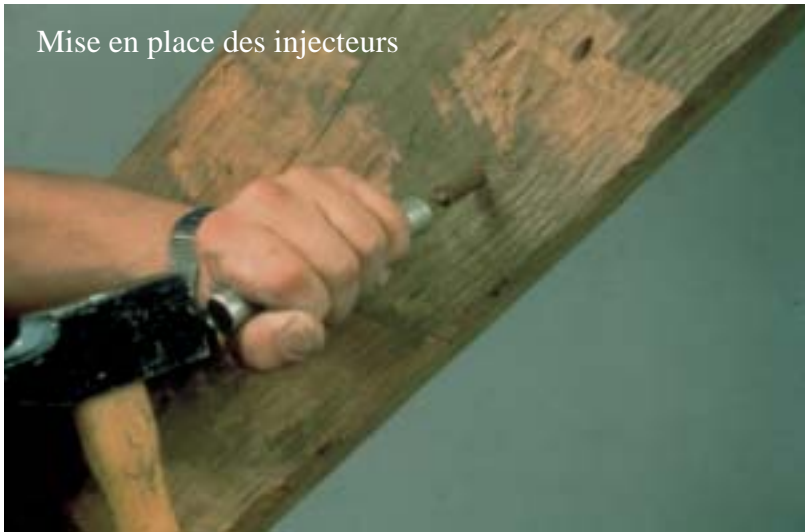
Mise en place des injecteurs

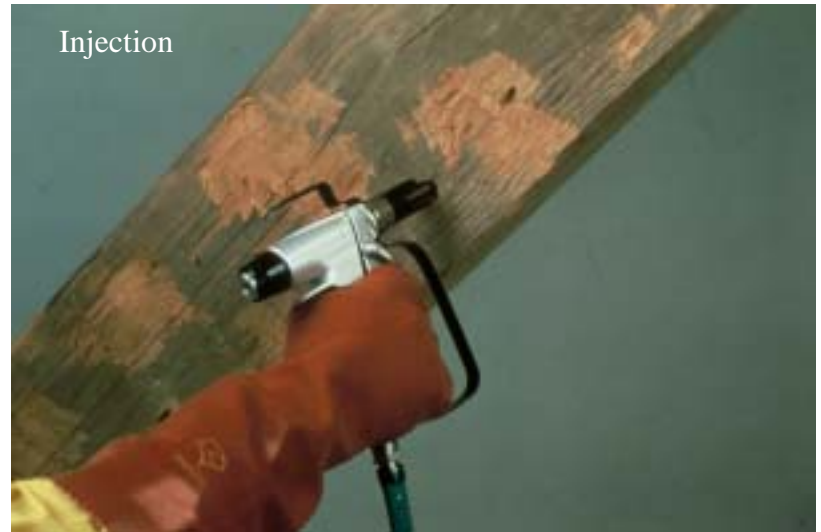
Injection
